# 地理空間情報としての 地球観測衛星データ

**G空間EXPO シンポジウム**

**小荒井衛**

**国土交通大学校 測量部長**

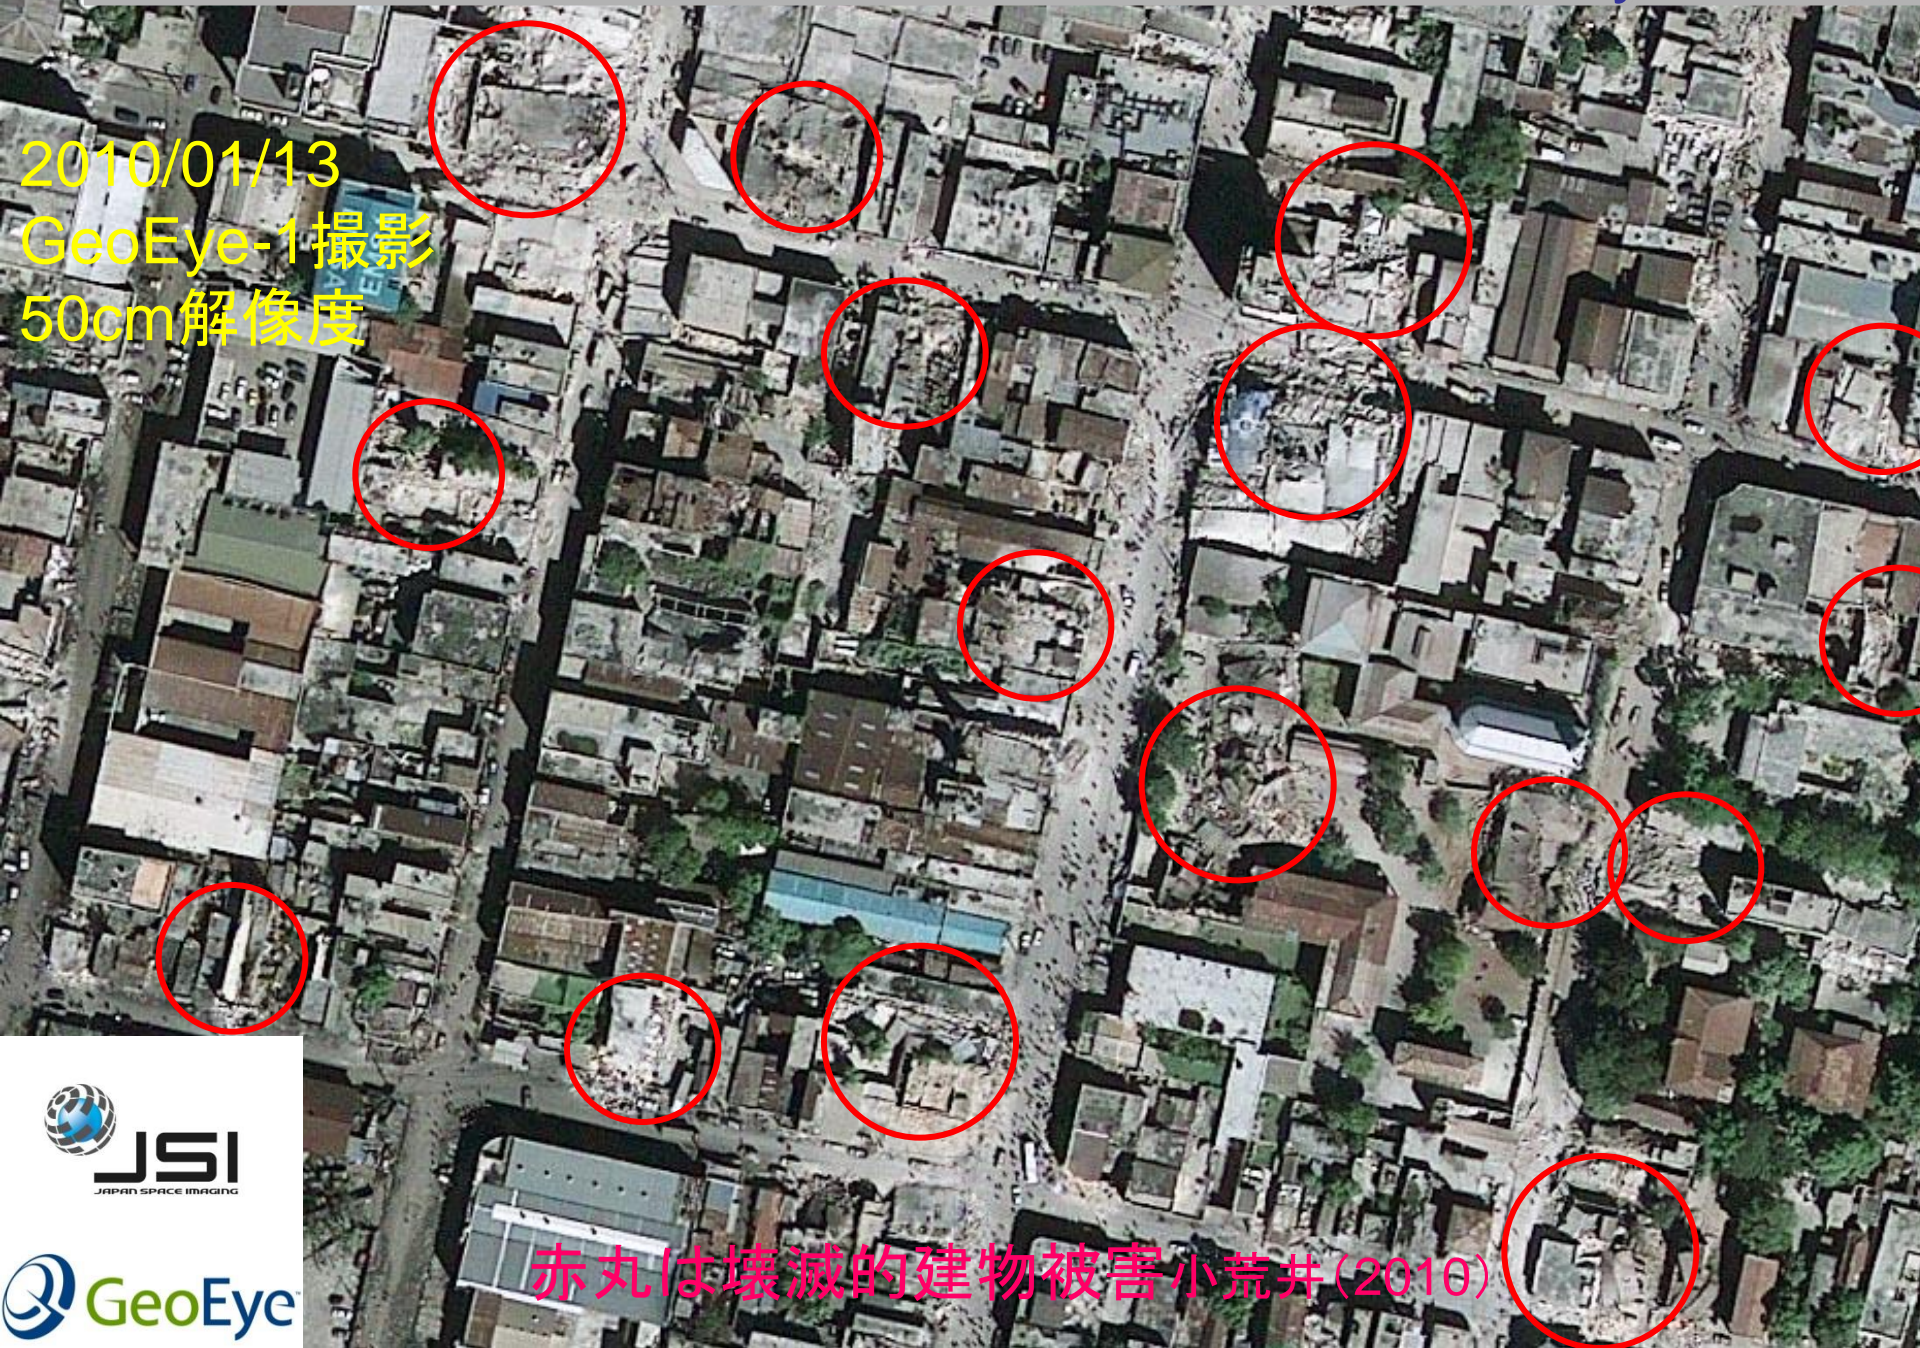
# 2010年ハイチ地震(ポルトープランス) GeoEye-1画像

2010/01/13  
GeoEye-1撮影  
50cm解像度

赤丸は壊滅的建物被害小荒井(2010)

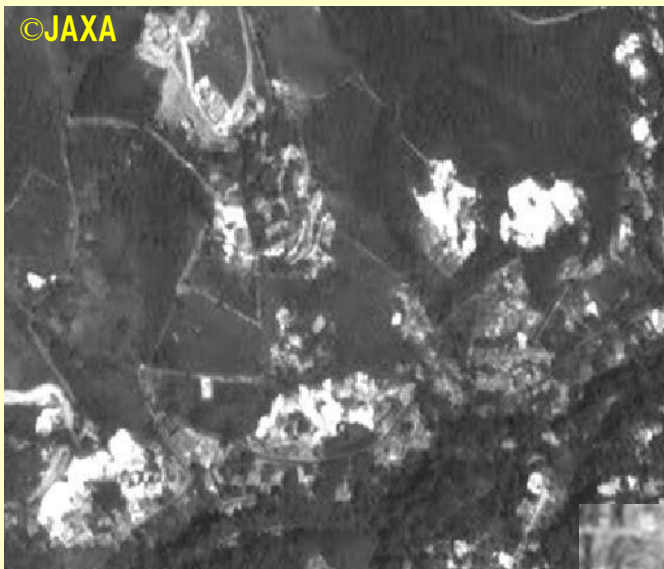
# 2010年ハイチ地震 だいち PRISM パンクロ、2.5m分解能 2010年1月23日撮影

斜面崩壊

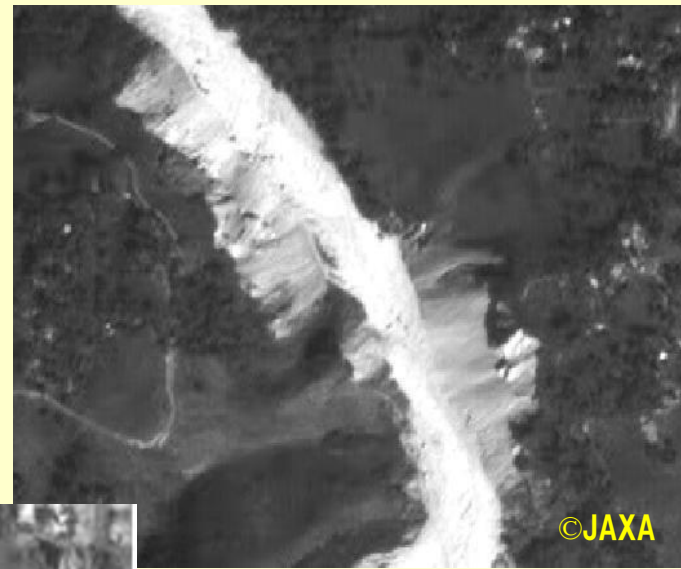
谷壁の崩壊

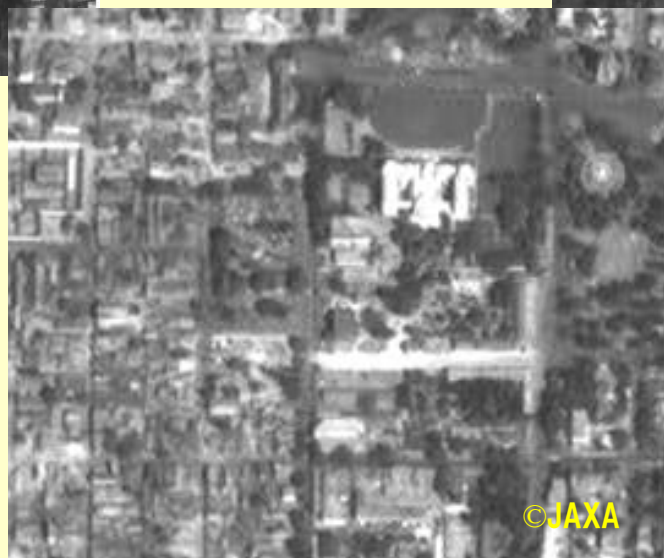
都市部の建物被害

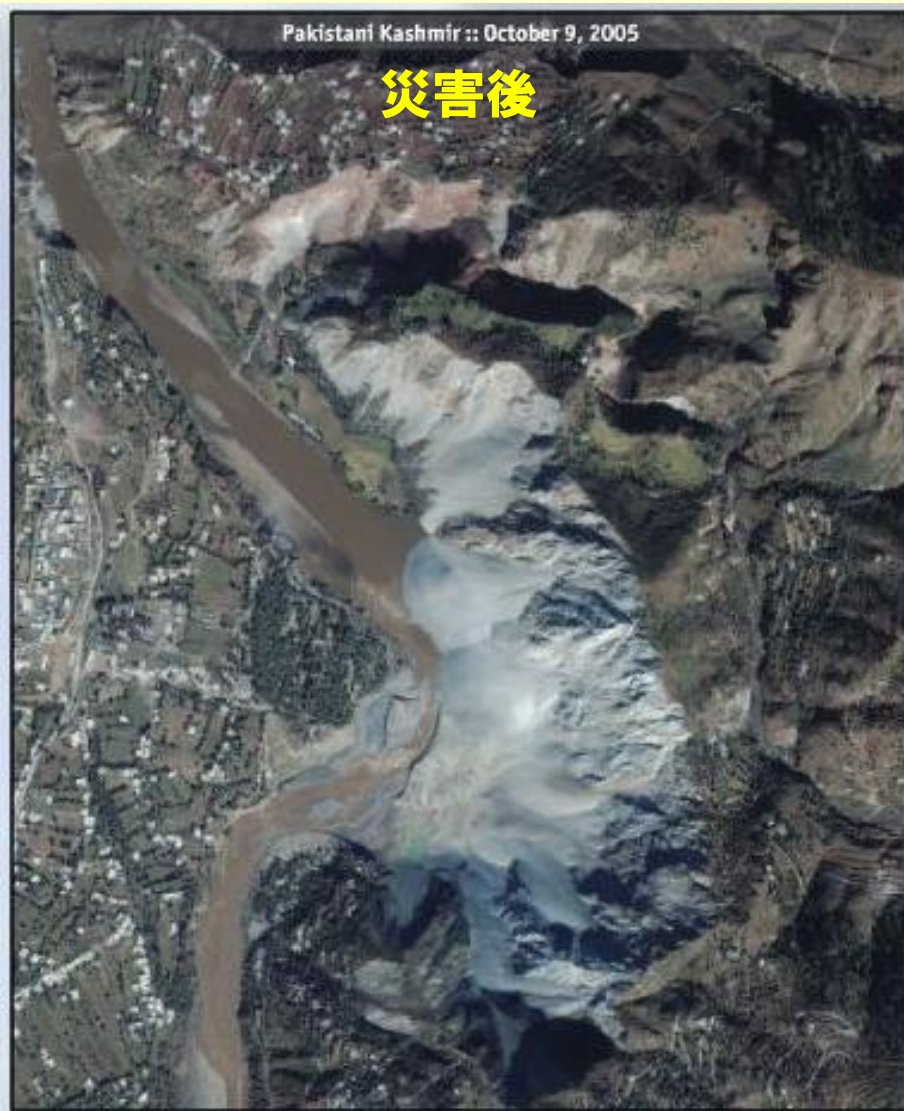
# 2005年パキスタン北部地震(M7.6) ムザファラバード 大規模斜面崩壊、断層変位地形等の判読 (IKONOS画像)

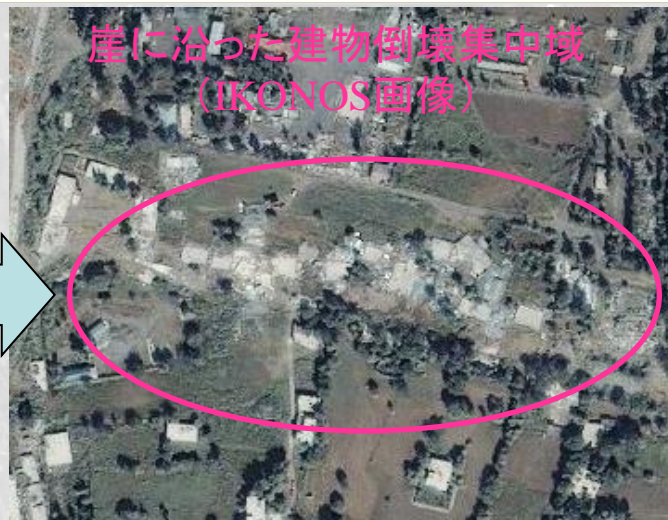
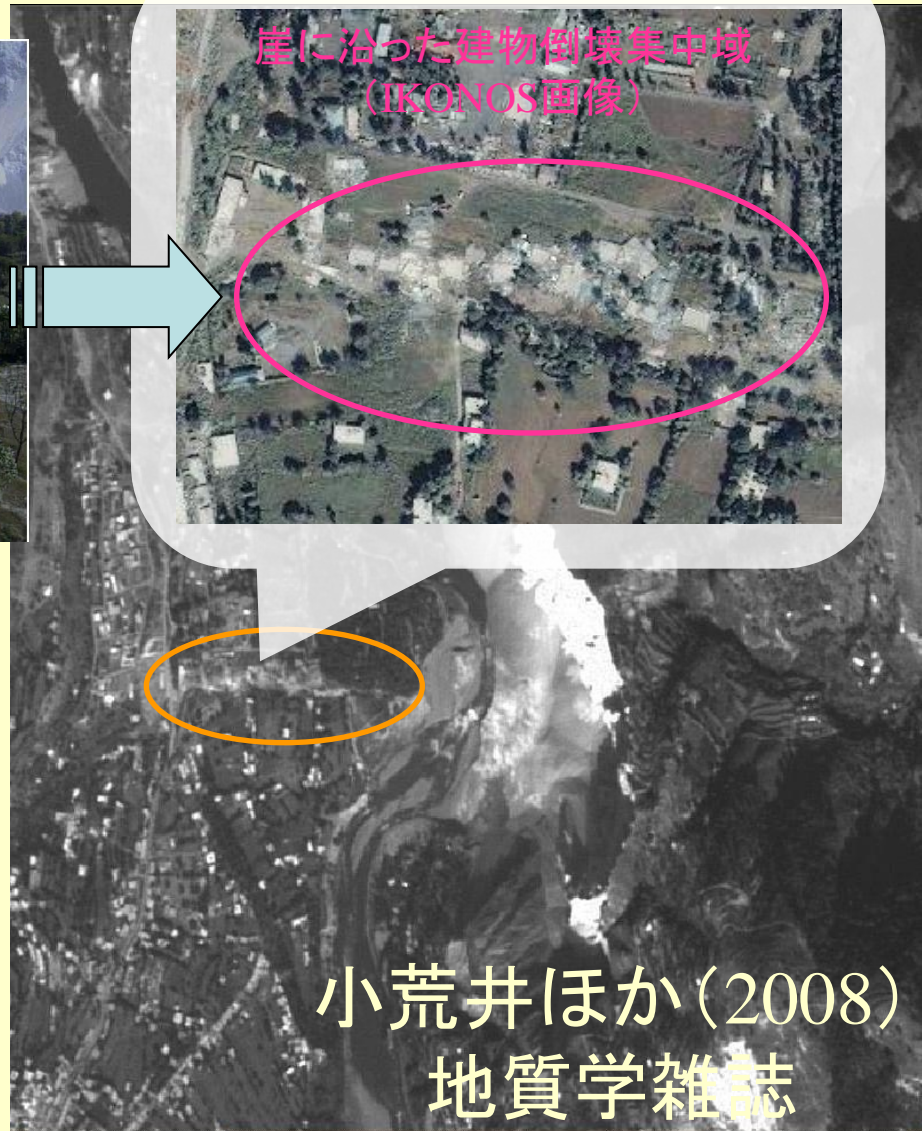
# 2005年パキスタン北部地震(M7.6) ムザファラバード 大規模斜面崩壊、断層変位地形等の判読(SPOT5画像)

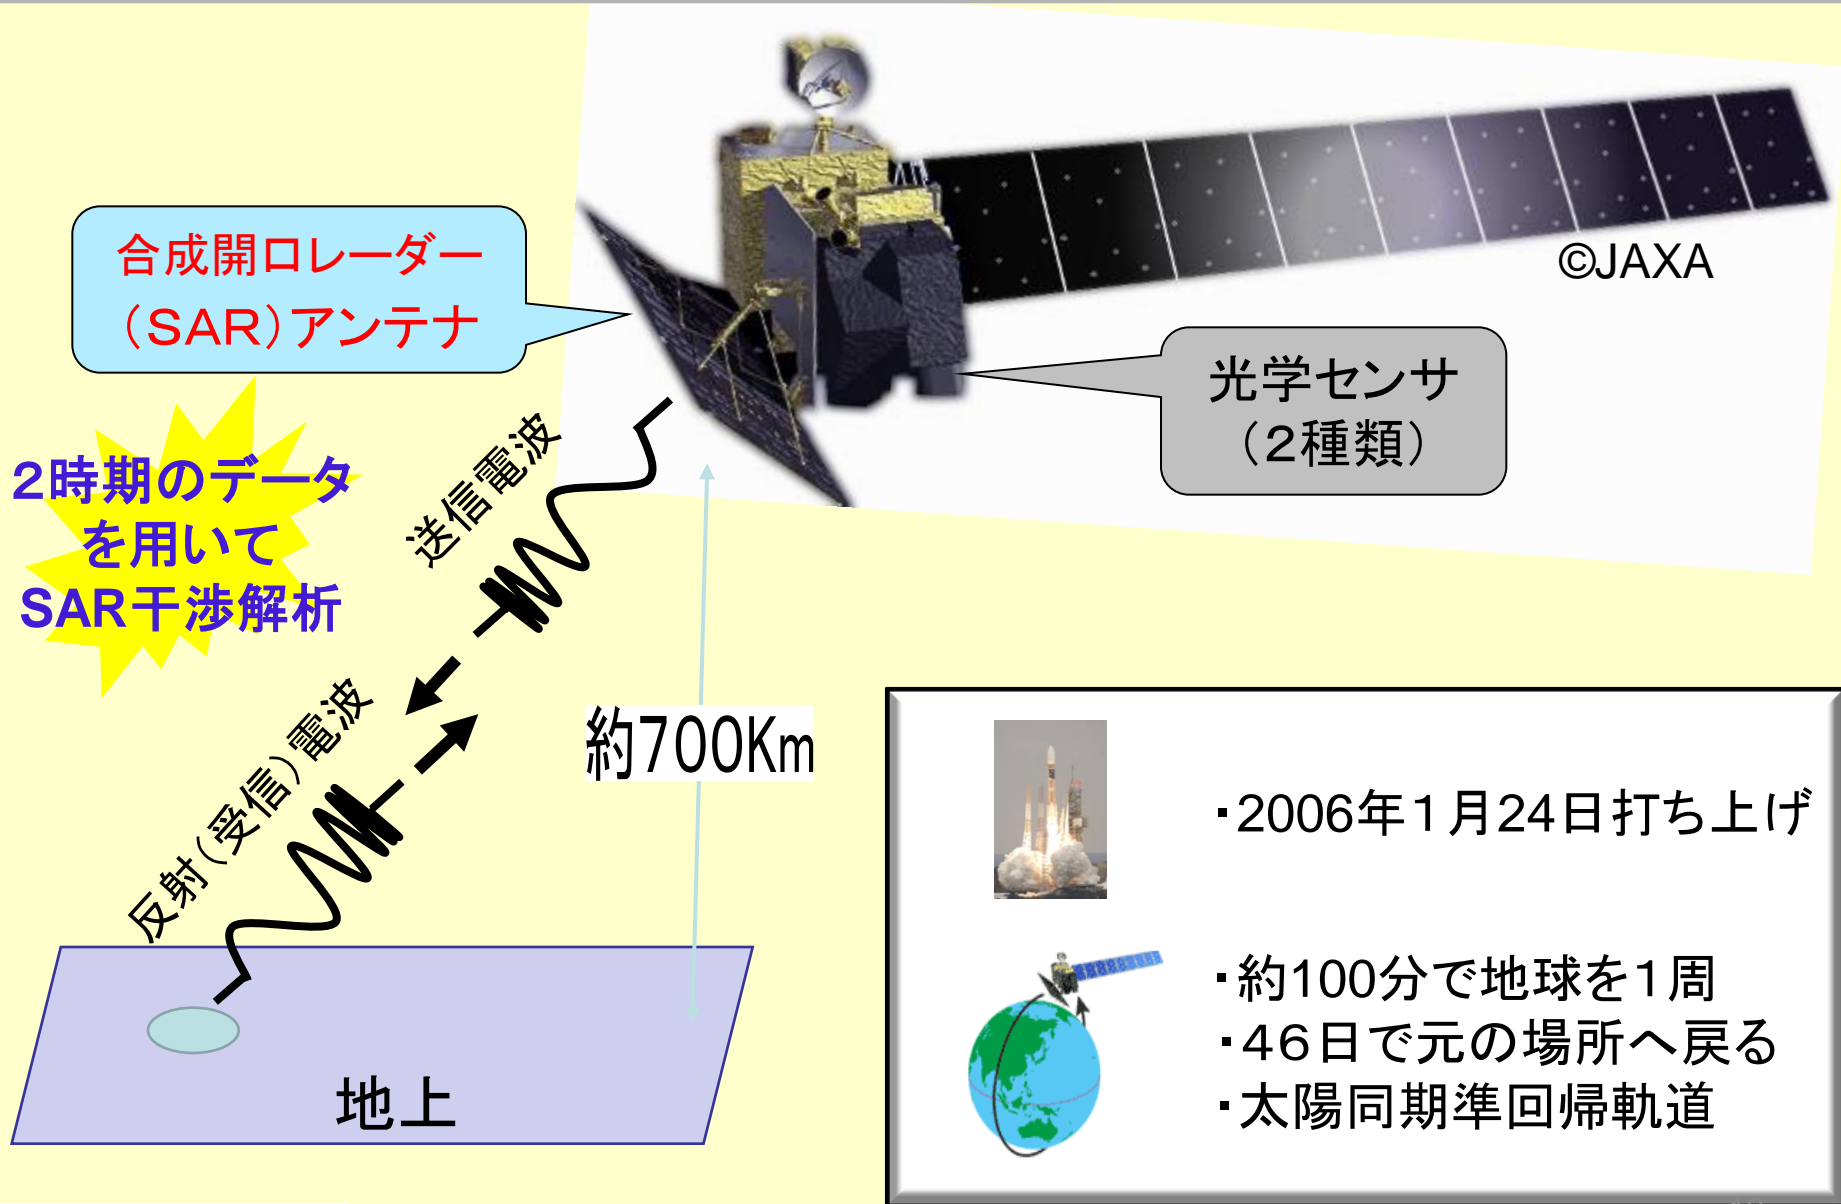
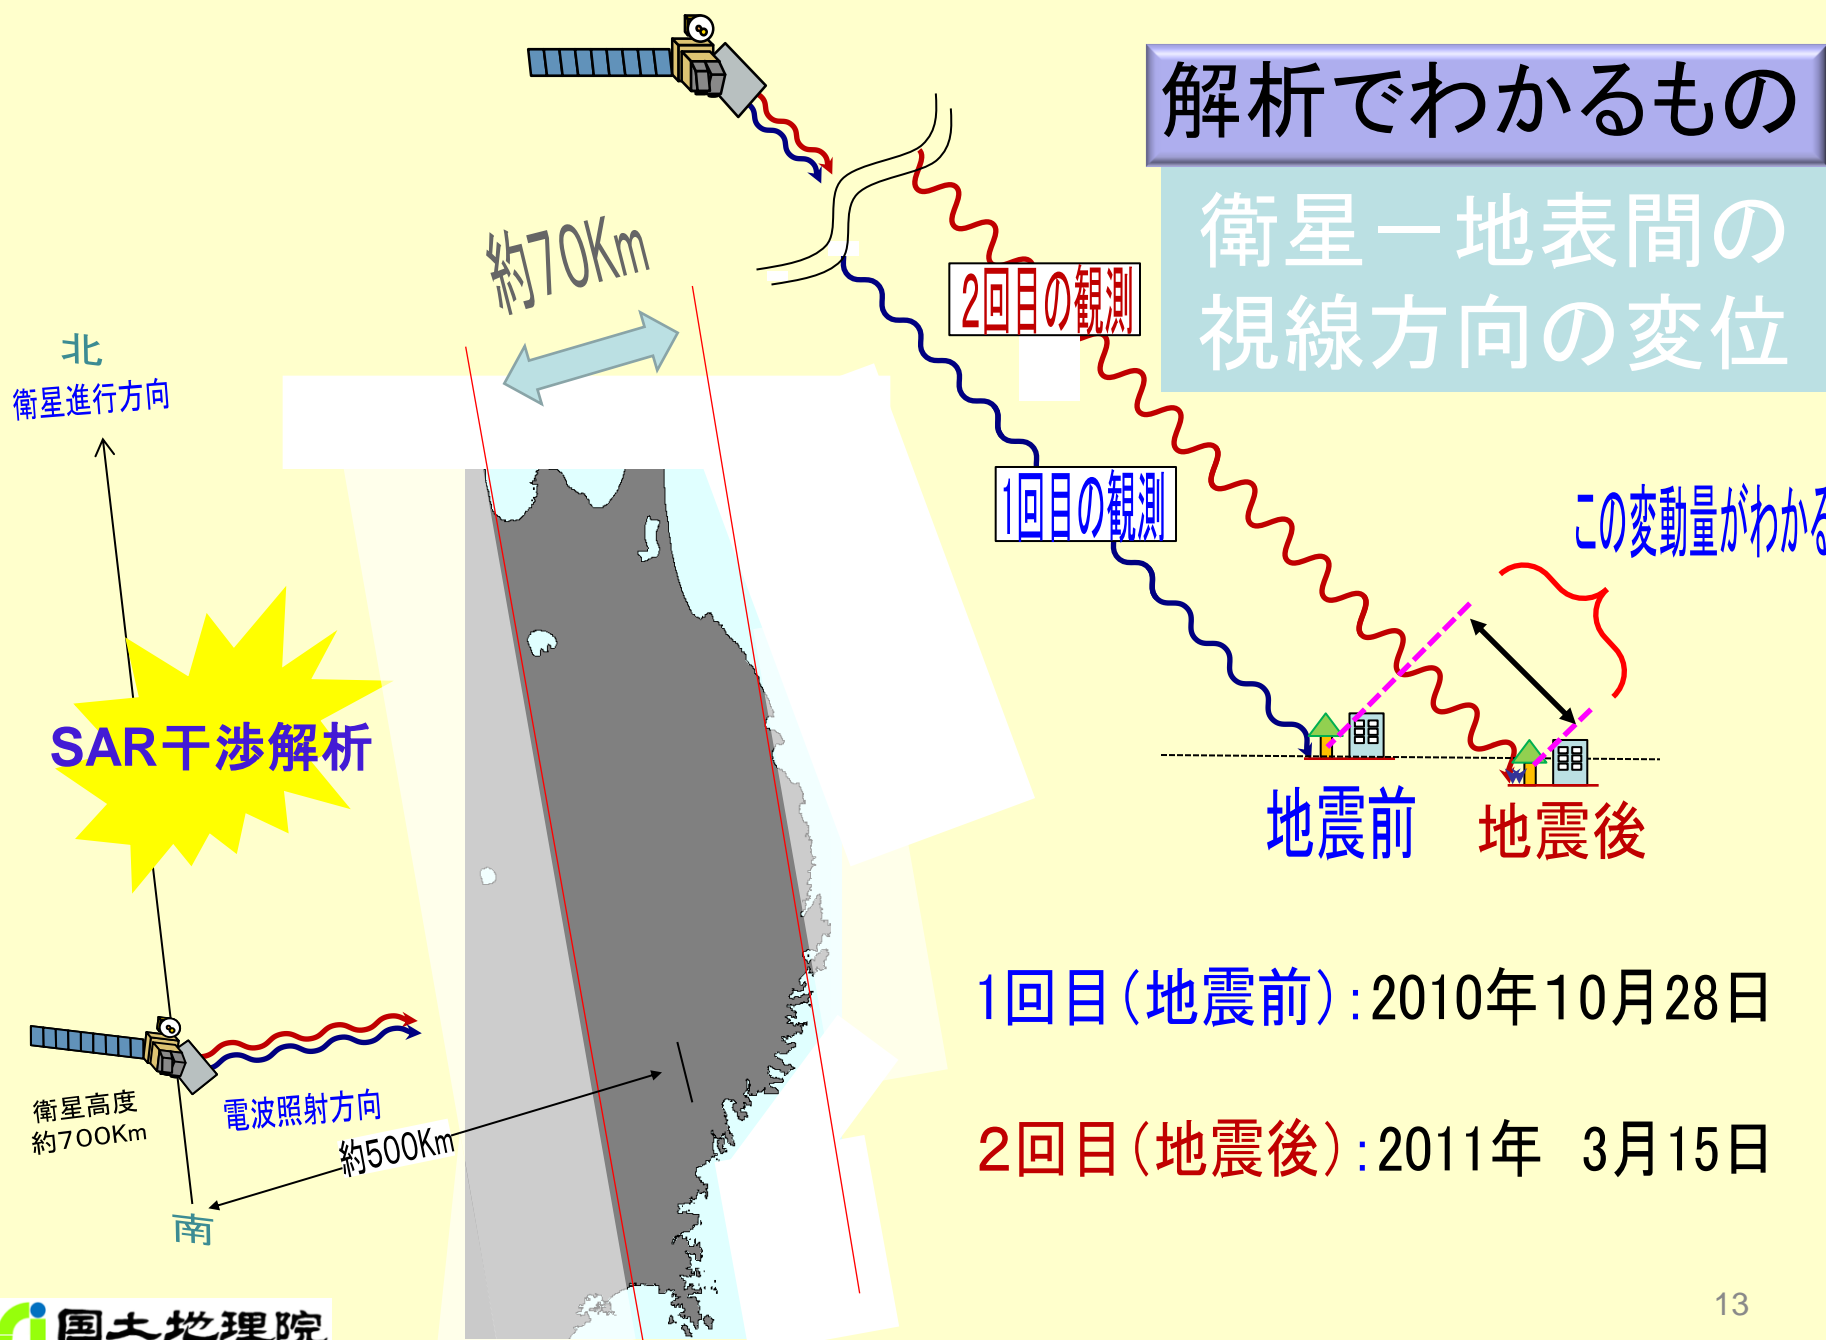
# 「だいち」(ALOS)とSAR干渉解析

解析でわかるもの

衛星—地表間の  
視線方向の変位

この変動量がわかる

SAR干渉解析

衛星高度  
約700Km

電波照射方向

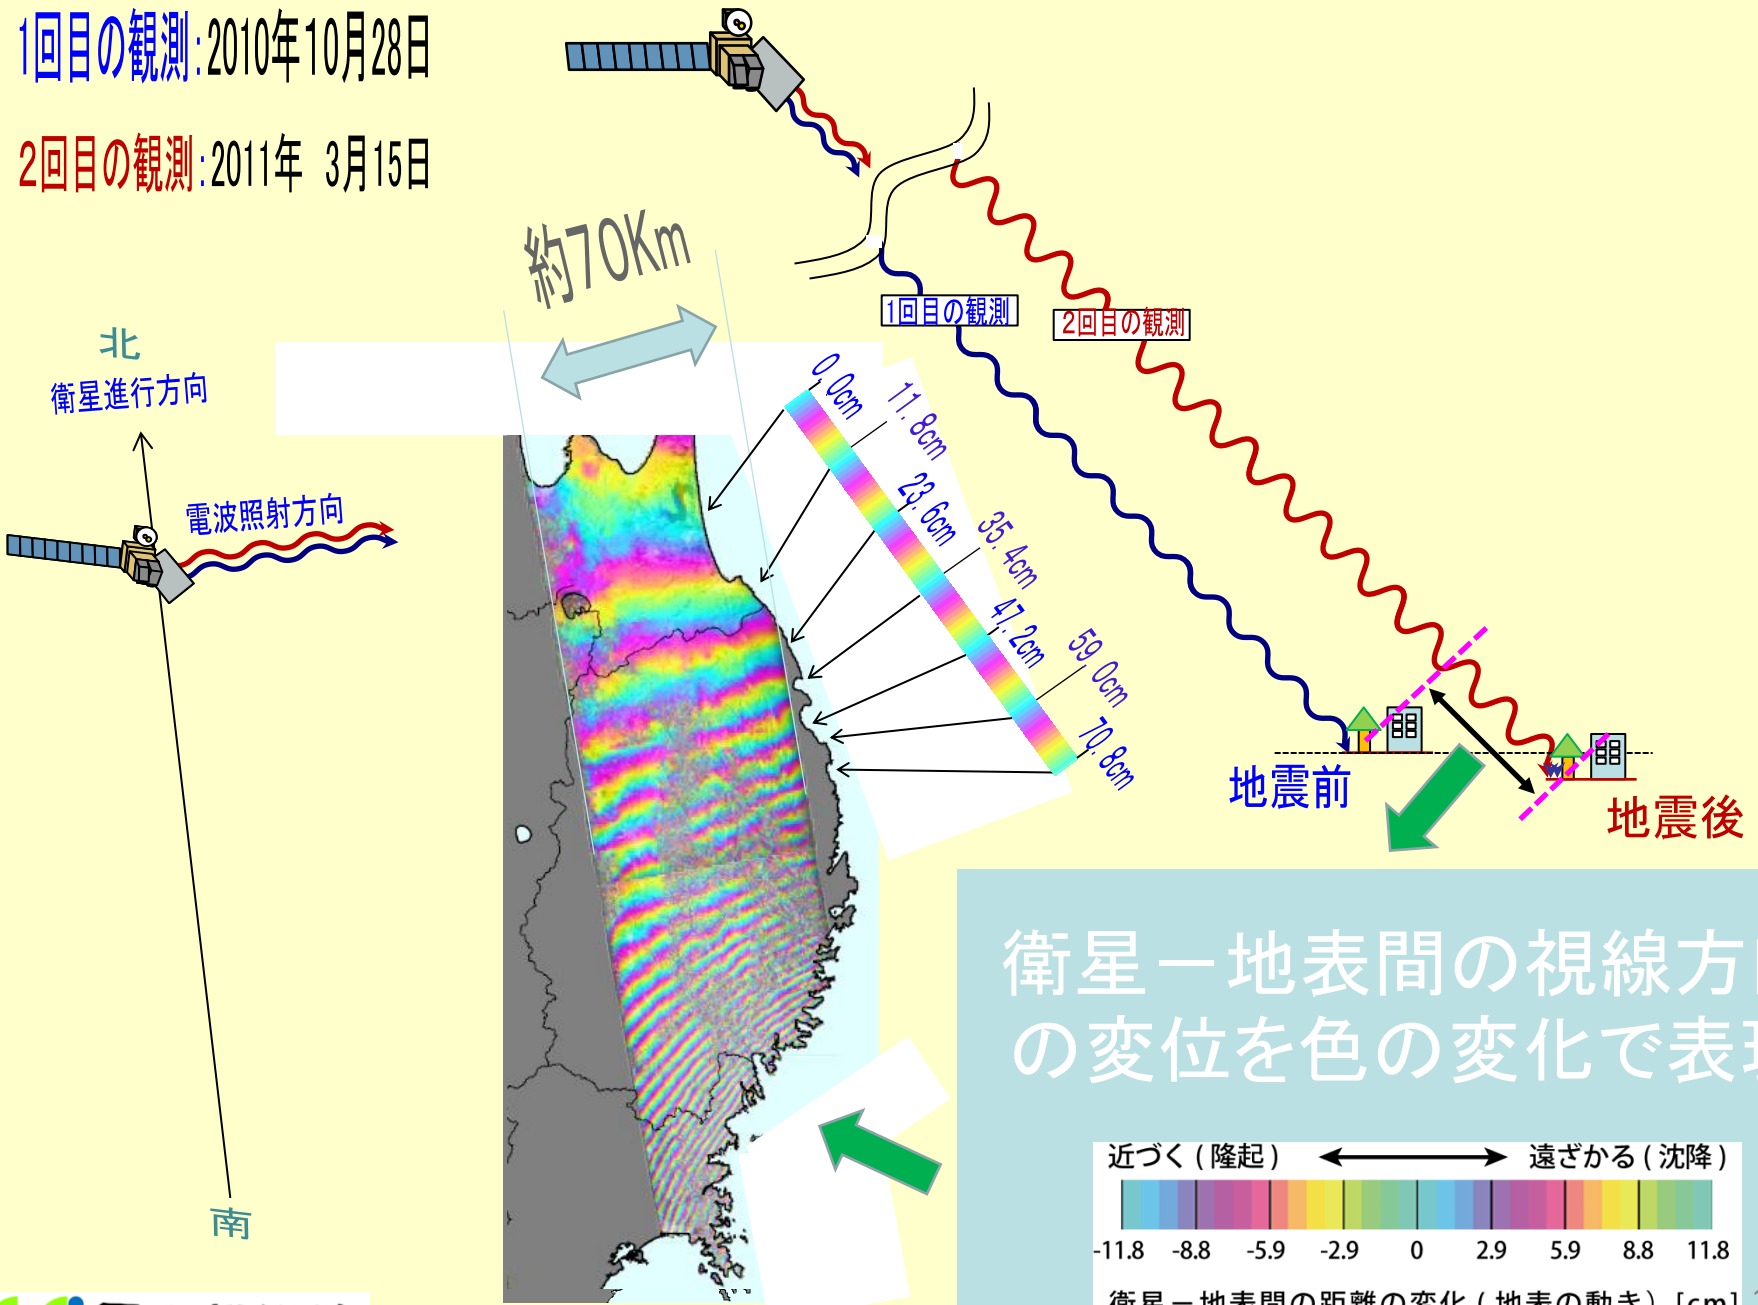
衛星—地表間の視線方向  
の変位を色の变化で表現

衛星—地表間の距離の変化 (地表の動き) [cm] 14

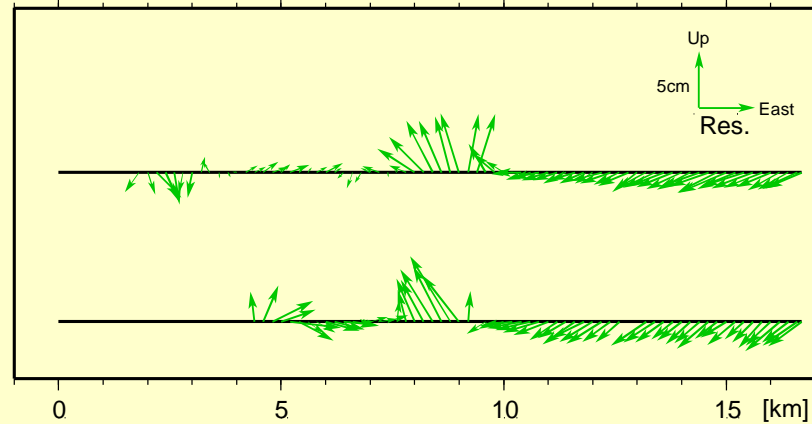
# 中越沖地震に伴う地殻変動の上下成分

西山丘陵を横切る路線の水準測量結果

西山丘陵西部で、東西圧縮  
の隆起が認められる  
→小木ノ城背斜の成長

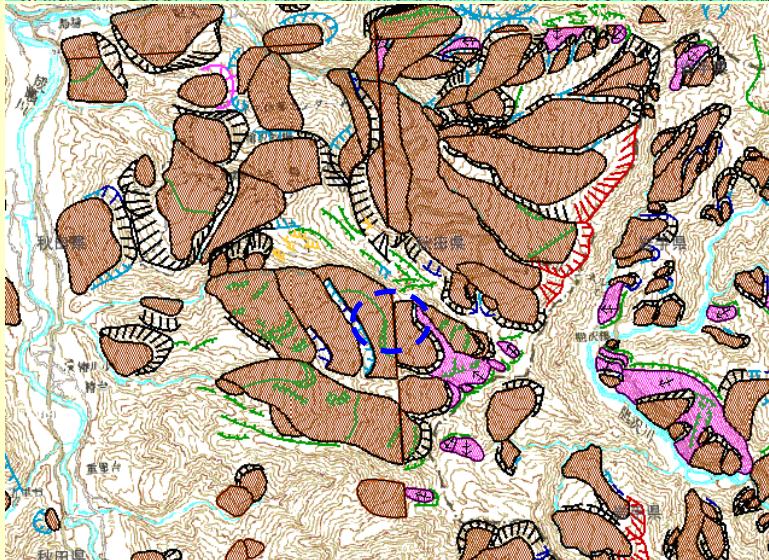
1. 地形タイプ 地すべり地形(移動域)
2. 変位量 中
3. 密集度 大
4. 変位方向 NW
5. 地質 前～中期中新世非アルカリ珪長質火山岩類
6. 地すべり地形分布図 有

SAR干渉画像により確認される干渉縞形成域は地すべり地形分布図と一致し、地すべり地形が明瞭である。よって、SARで捉えている変動は地すべりの可能性が高い。  
(当該地すべりは「狼沢地すべり」にあたる)

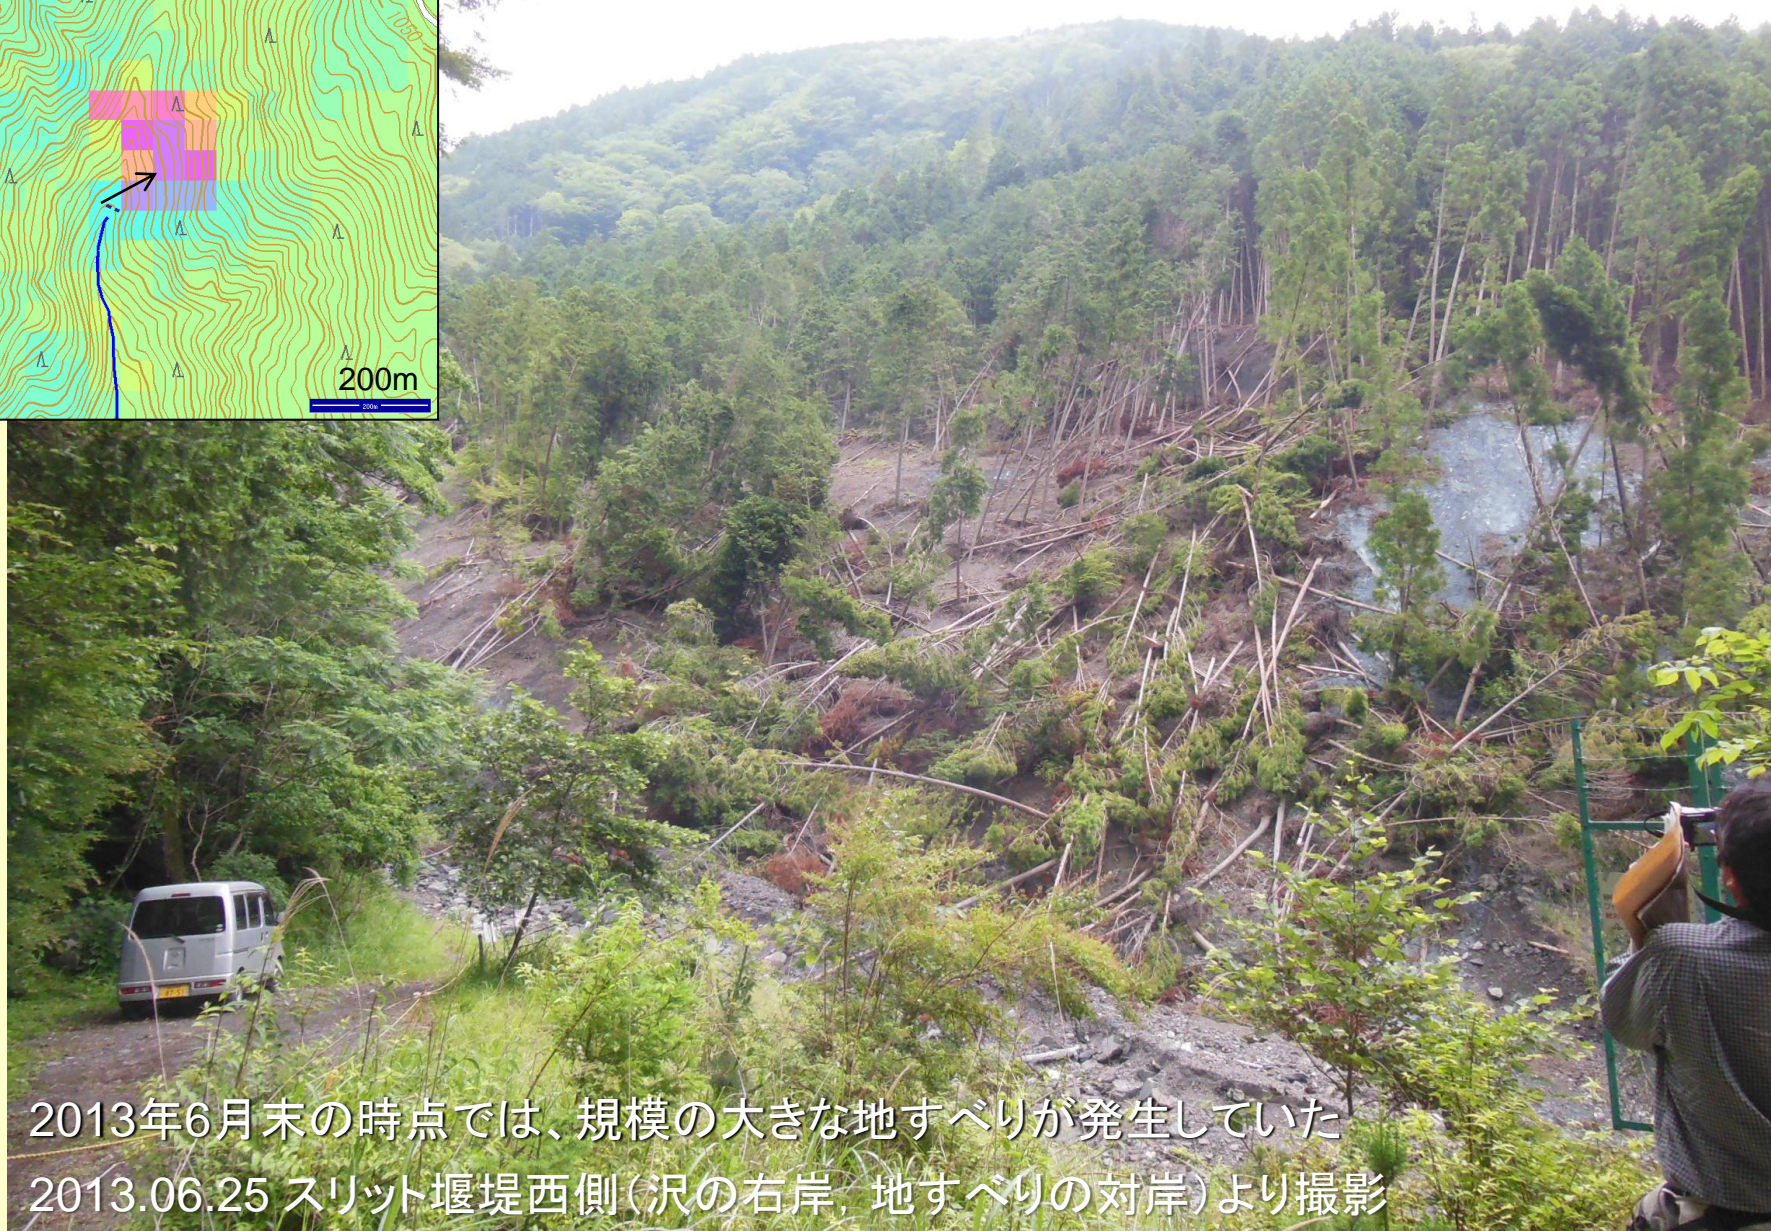
2013年6月末の時点では、規模の大きな地すべりが発生していた  
2013.06.25 スリット堰堤西側(沢の右岸、地すべりの対岸)より撮影

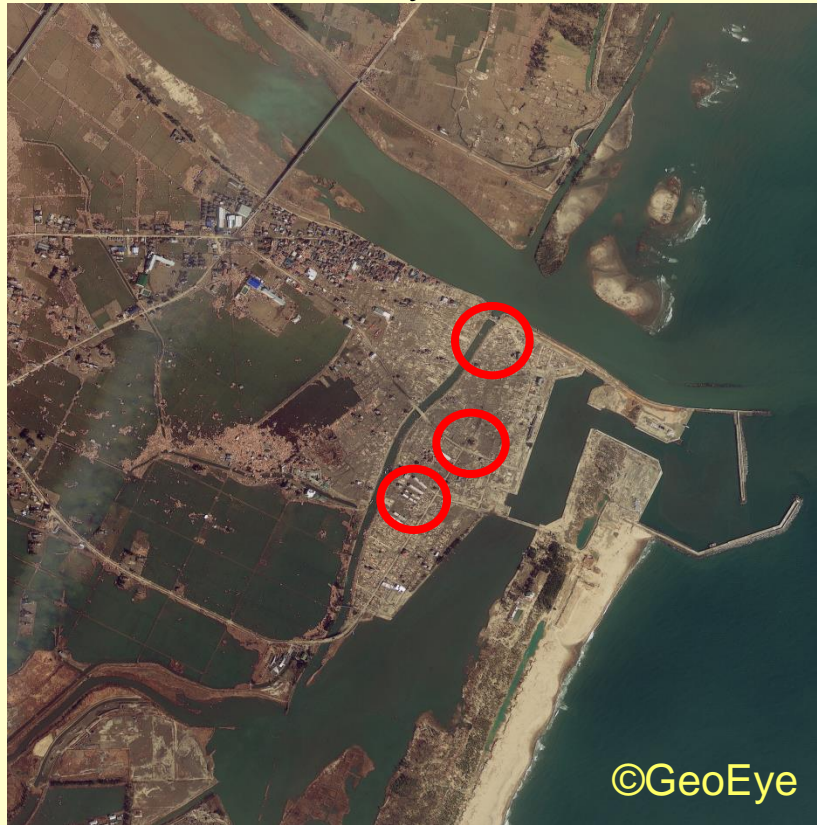
「建物等がほとんど流出した範囲」については、衛星画像で建物の土台のみを残してほとんど流出している様子が容易に判読できる。

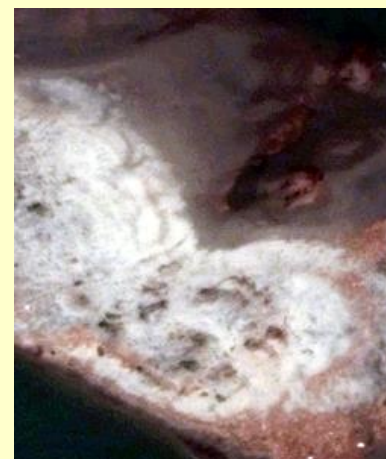
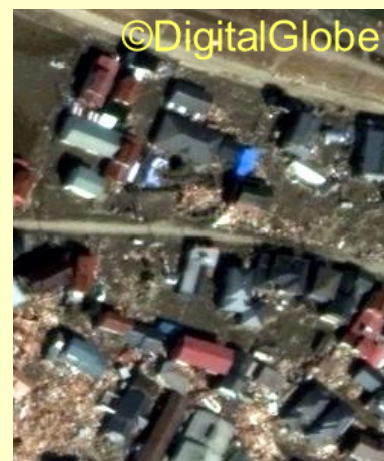
津波で分断された  
干潟の砂嘴

「建物流出は余り無いが破壊がなされている範囲」については、空中写真判読でも実質的には瓦礫前線の範囲を判読している。衛星画像では瓦礫の堆積範囲は比較的容易に判読できるが、建物の破壊状況については、単画像の場合には実体視が出来ないので通常の地震災害と同様に困難である。

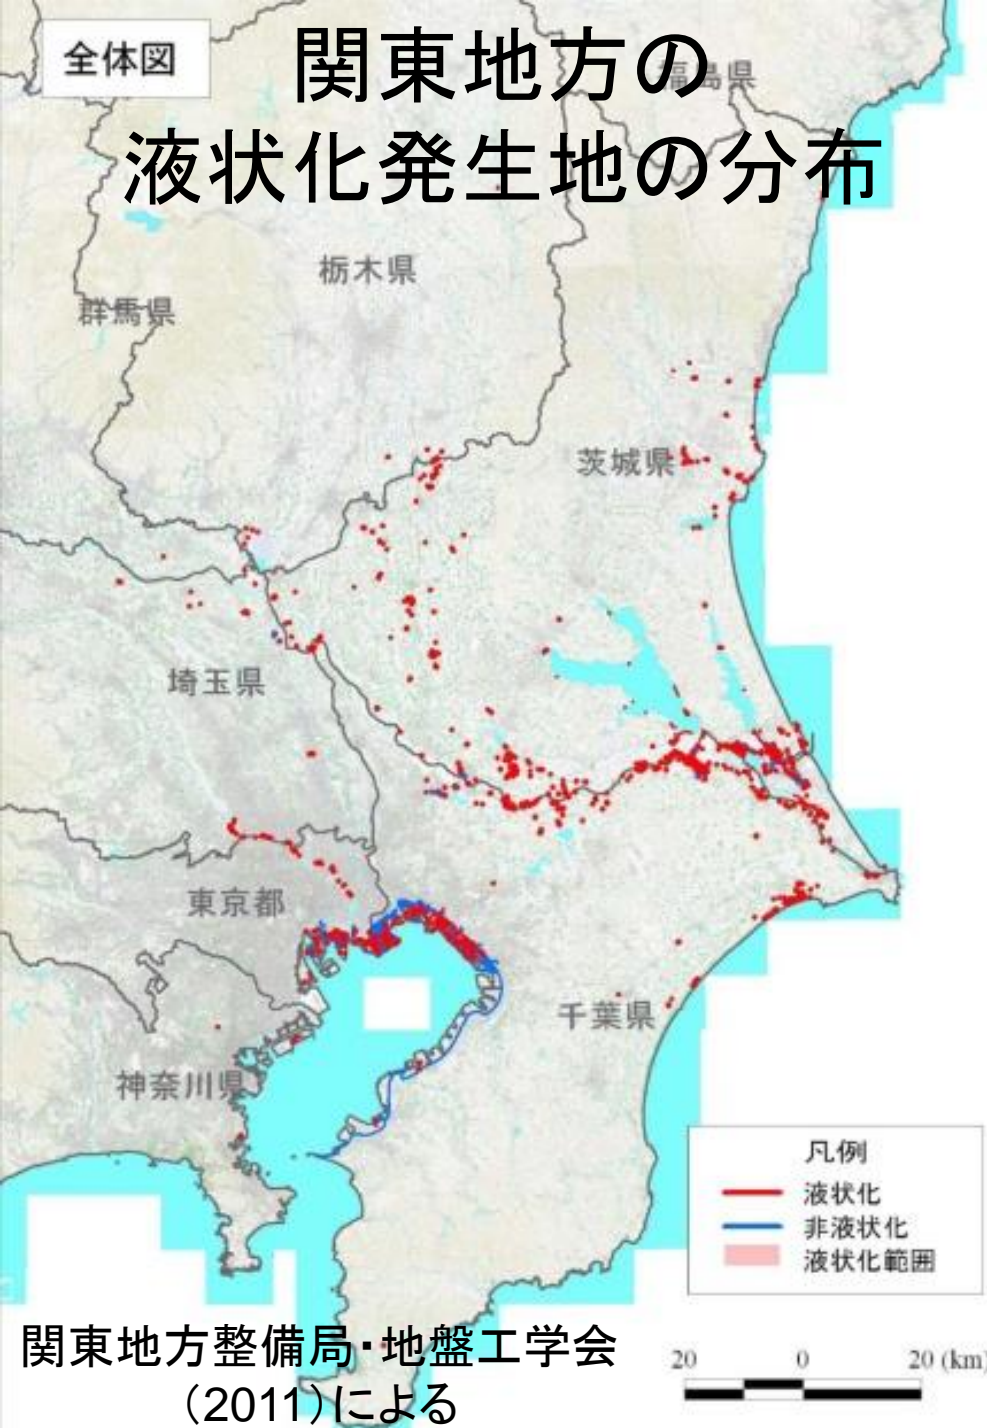
液状化が集中して発生した地域

- ・東京湾岸（特に北部）
- ・利根川流域
- ・利根川支流（鬼怒川，小貝川など）の流域
- ・九十九里平野
- ・荒川低地
- ・那珂川，久慈川流域

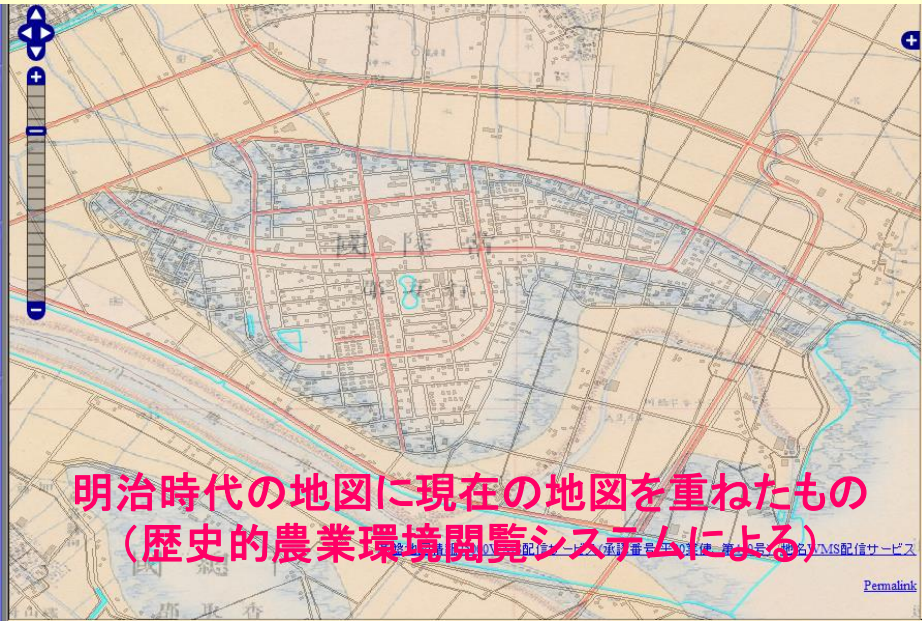
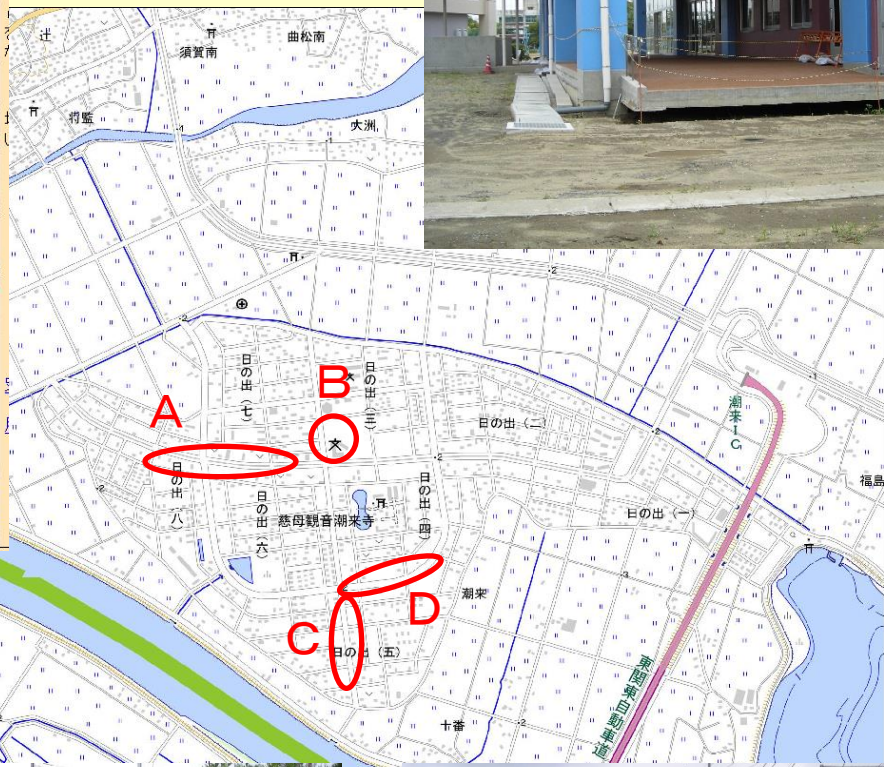
潮来市では、日の出地区で  
激しい液状化被害が集中した

明治時代の地図を現在の地図と重ね合わせてみると、日の出地区は、外浪逆浦の入江である内浪逆浦を埋め立てた土地であることがわかる。

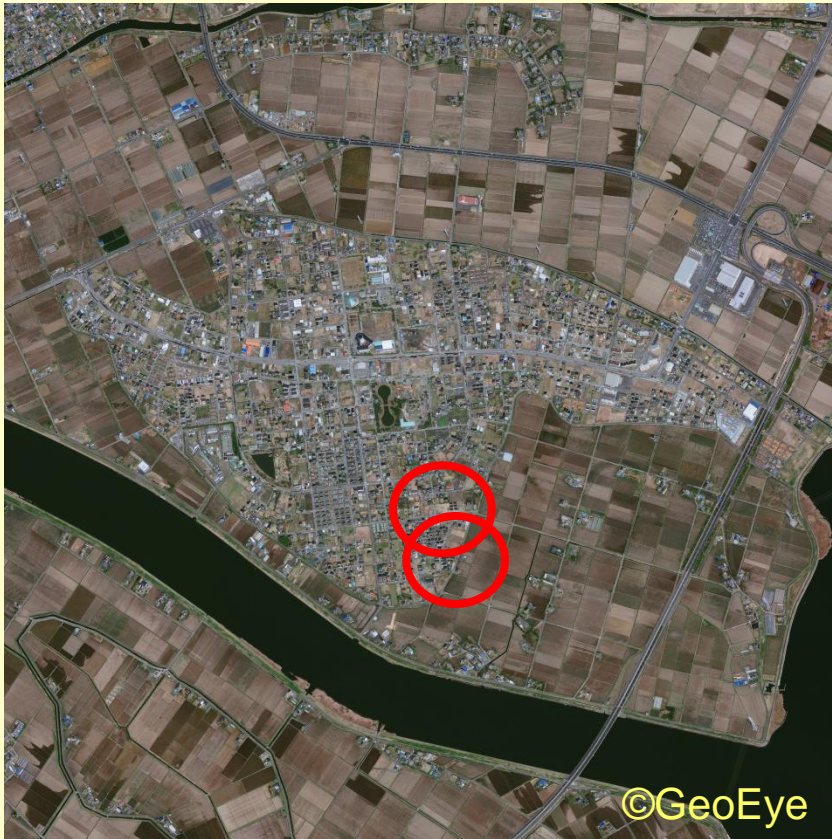
広域に見られた噴砂は判読可能である。農地や駐車場での噴砂は判読が容易ではあるが、住宅地では個別に液状化しているか否かの判断は難しい場合が多い。また、建物の抜け上がりや、側溝の歪み、電柱の傾きなどは判読できない。

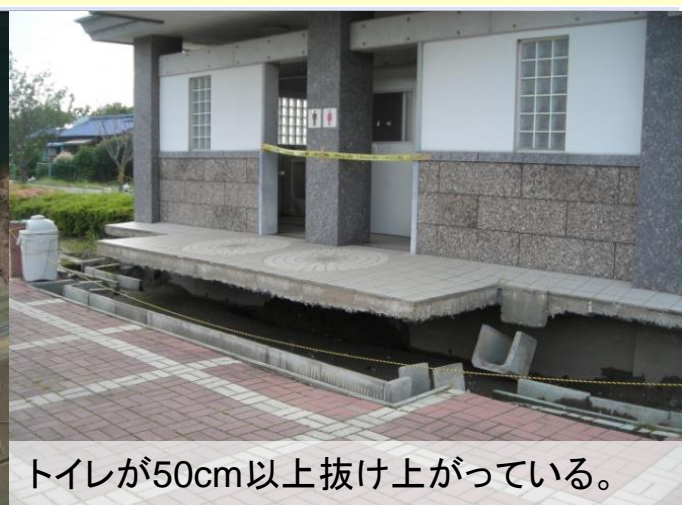
トイレが50cm以上抜け上がっている。

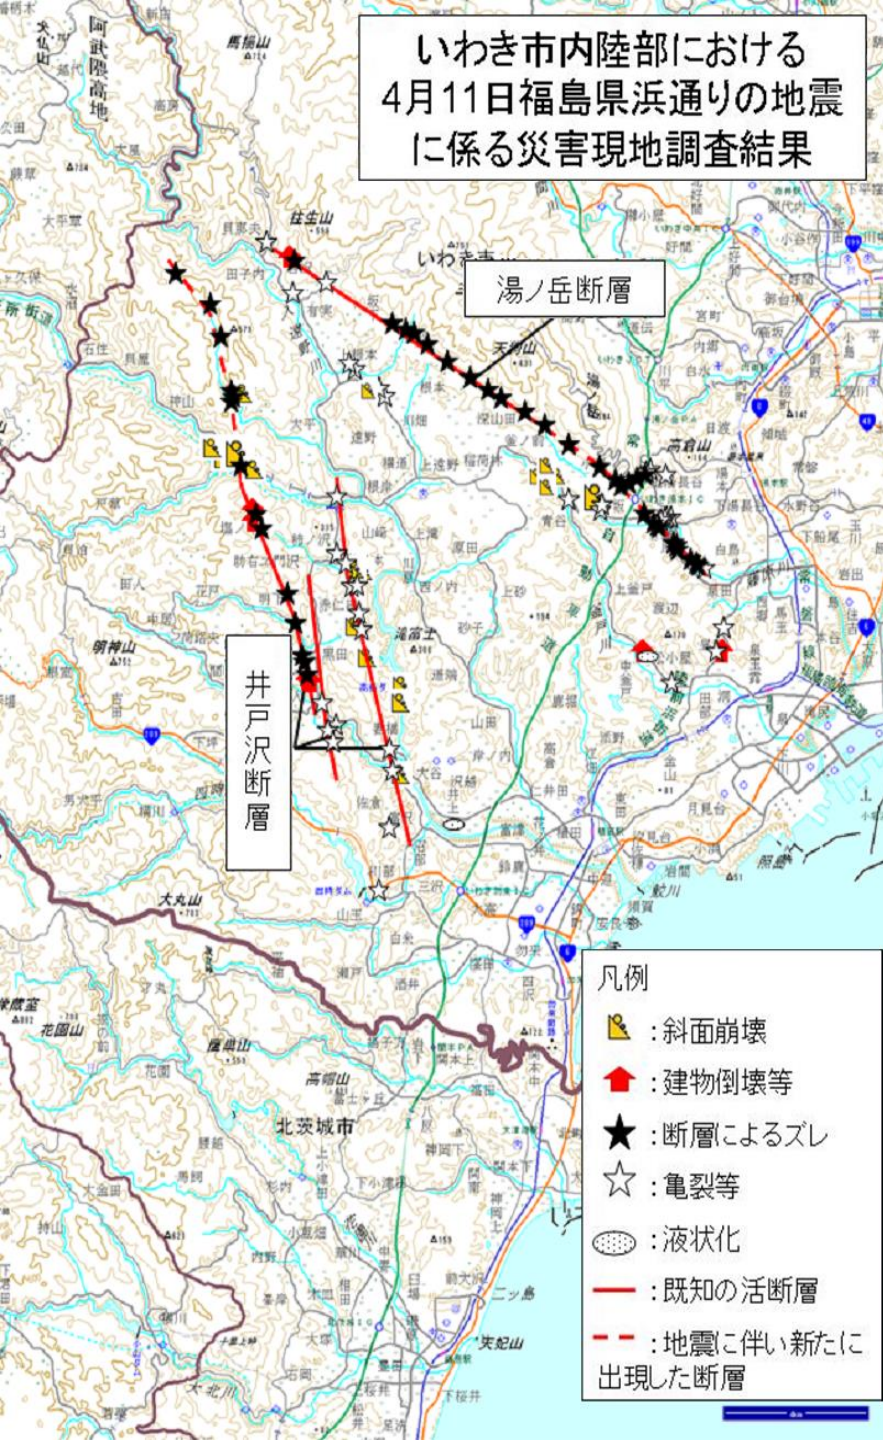
## 主な調査結果

- ・井戸沢断層西側で断層によるズレ  
(垂直方向に最大約2m)
- ・湯ノ岳断層でも断層によるズレ  
(垂直方向に約80cm)
- ・両断層の延長上で新たに断層のズレが出現
- ・建物全壊は両断層の直上で発生
- ・斜面崩壊が両断層の直上や近傍で発生  
(湯ノ岳断層と平行に斜面崩壊の多発域あり)
- ・井戸沢断層東側直上で斜面崩壊や亀裂等  
が集中

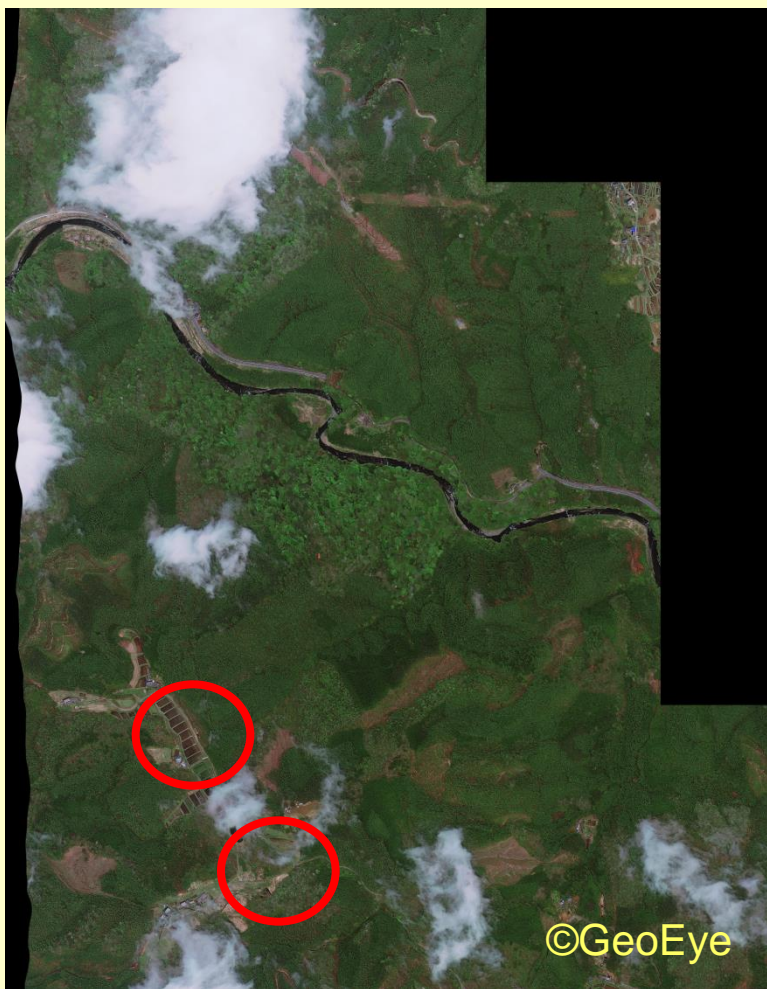
道路や水田に段差があることは判読できる。  
河川の河床で東側(下流側)が隆起したため淵が出現したが、その様子が判読できる。
