# 地理空間情報としての 地球観測衛星データ

**G空間EXPO シンポジウム**

**小荒井衛**

**国土交通大学校 測量部長**

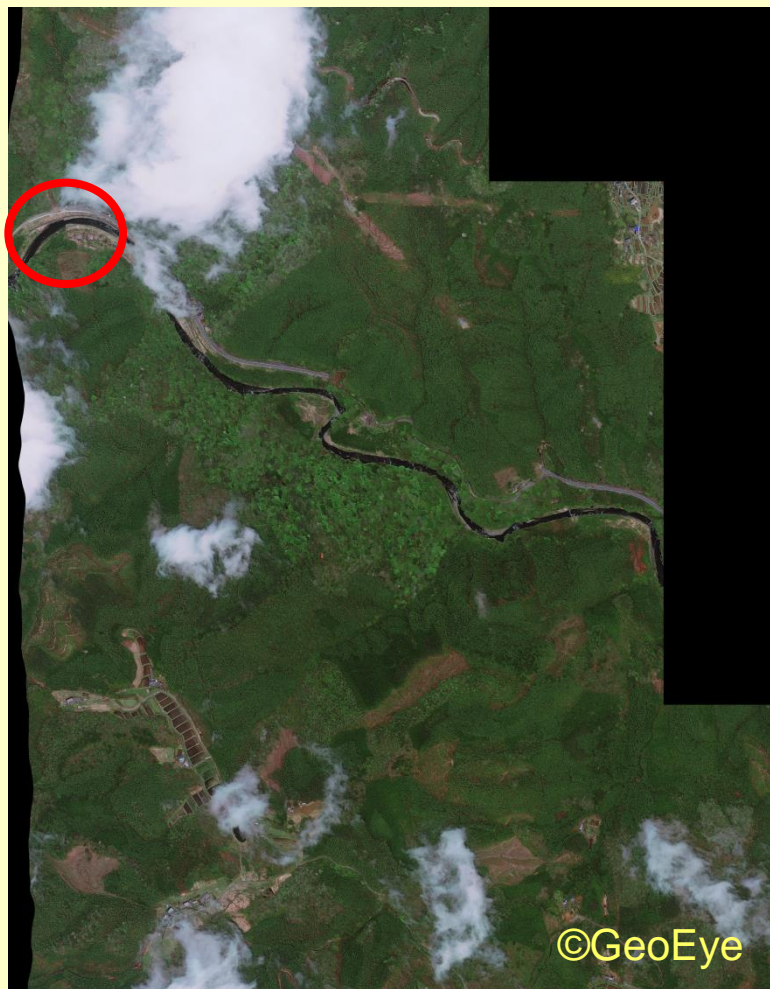
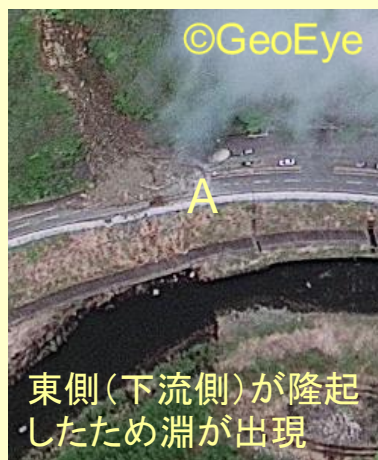
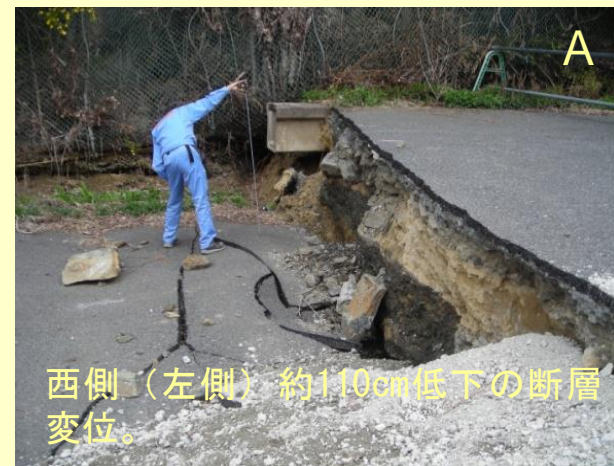
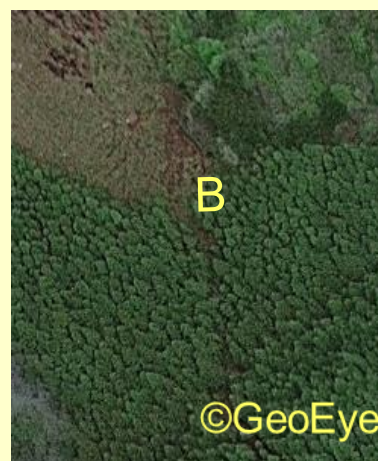
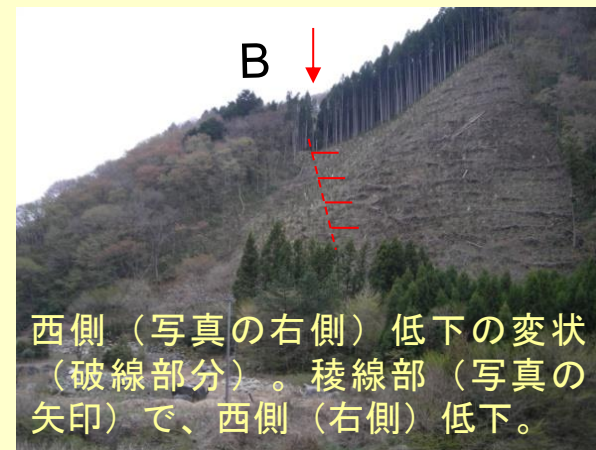
道路の段差(A)、斜面崩壊、河川上流側での淵の形成、斜面中の亀裂(B)、断層直上での樹木が倒れによる森林の上方が開きなどにより、地表地震断層をトレースすることが容易である。
